# Streuobstbau im mittleren Oberschwaben – ohne Zukunft?

# Gibt es für den Streuobstbau im mittleren Oberschwaben noch eine Zukunft?

von Josef Härle

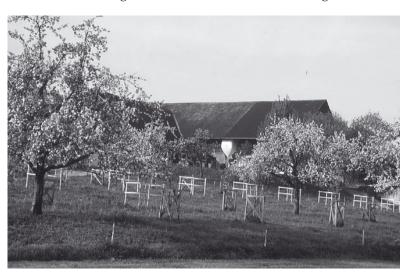
Abb.8: Das Bild zeigt eine Mischung von gepflegten alten und nachgepflanzten, vor Verbiß geschützten jüngeren Bäumen

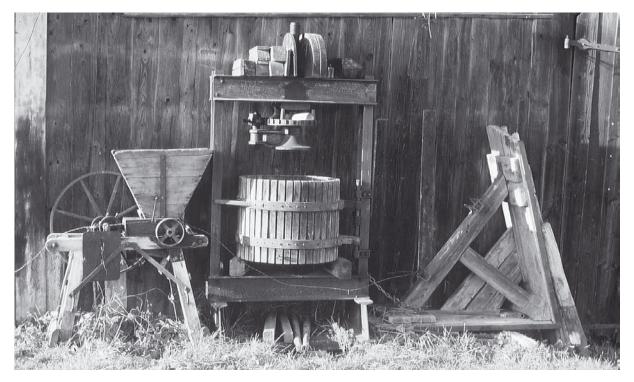
Abb.10: Obstmühle und Mostpresse, wie sie früher überall benutzt wurden

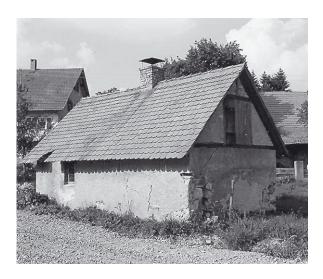
Abb.3: Backstube und Backofen in einem Baukörper.

Die Backhäuser mit vorgesetzter Backstube sind alle nach demselben Prinzip gebaut; die Backstube als Arbeitsraum zur Aufbereitung des Backgutes und zum Bedienen der Feuerstelle. An der Rückseite, außerhalb der Backküche befindet sich das zweite, kleinere Gebäude mit dem gemauerten Backofen. Gelegentlich ist über dem Backofen, von außen zugänglich, ein kleiner Lagerraum für das Anfeuerholz. An der Giebelseite befindet sich über der Eingangstüre zur Backstube eine weitere Türe, die ins Giebel-

geschoß führt. Dahinter verbirgt sich ebenfalls ein kleiner Raum für das Feuerholz. Das gesamte Mauerwerk ist mit wenigen Ausnahmen aus Feldsteinen gemauert, nur die beiden Giebel sind mit einem einfachen, ausgemauerten Fachwerk geschlossen.

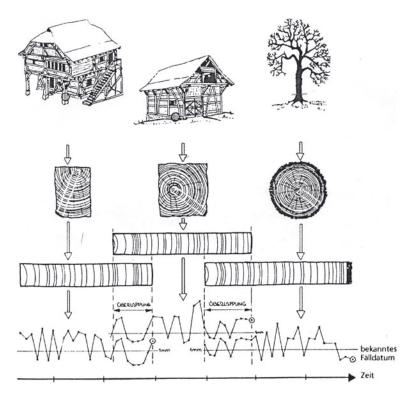
Abb. 4: Beispielhafte Darstellung des Aufbaus einer Chronologie aus 3 Proben, die in Form einer Kette aneinandergehängt werden. Das Beispiel zeigt, dass dazu Muster von Konstruktionsholz verschiedener Häuser und Muster von Bäumen zur Anwendung kommen können.

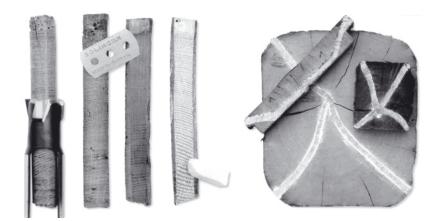
Abb. 5 und 6: Präparation einer Probe mit Kreide, wodurch der Kontrast zwischen Früh- und Spätholz verstärkt wird. Das hellere Frühholz ist großporiger und nimmt den Kreidestaub voll auf, während er ins Spätholz nicht eindringt.

einem mit einer Kurbel bewegbarem Probentisch, der direkt an einen Computer angeschlossen ist, werden die Jahrringbreiten in 1/100 mm gemessen und danach als Jahrringkurve optisch dargestellt. Bei Bohrkernen wird die so gewonnene Jahrringkurve direkt zur Datierung verwendet; bei Scheiben mit mehreren Radien-Jahrringkurven werden diese vor der Datierung zu einer Baum-Mittelkurve verrechnet.

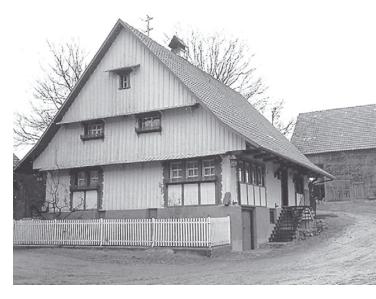
Abb.1a: Das Wohnhaus vom Hof Kleiner in Bach ist der einzige Vertreter einer Bauernhausform der unbeschadet 364 Jahre überstanden hat. An den charakteristischen Merkmalen lässt sich auf einmalige Weise die Hausform einer Hauslandschaft beschreiben.

sodass ein raumhoher Keller an der Giebelseite eingebaut werden konnte. Der Zugang befindet sich ebenerdig seitlich an der Traufseite. Bei allen Häusern ist der Hauseingang etwa in der Mitte der traufseitigen Längswand. In fast allen Fällen betritt man das Haus, das nach unserer heutigen Vorstellung einen bemerkenswerten "modernen" Grundriss aufweist, über eine doppelläufige Treppe. Im Obergeschoß ist durch das steile Dach genügend Platz für weitere meist 4 Kammern. Im Giebeldreieck ist außerdem noch genügend Stauraum vorhanden.

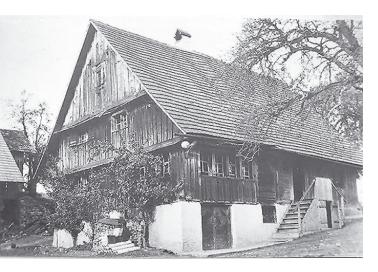
Abb.1d: Das Wohnhaus vom Hof Kleiner in Bach vor ca. 50 Jahren

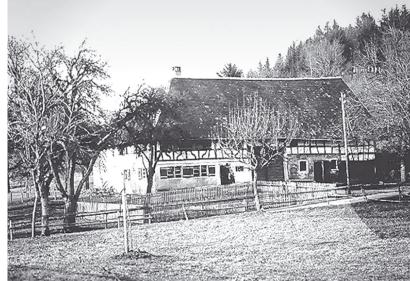
Abb.2: Das älteste, noch vorhandene Foto zeigt das Haus in seiner vermutlich zweiten, veränderten Form. Das beidseitige Walmdach ist noch vorhanden, aber bereits mit Ziegel gedeckt. In der Stallwand sind neue Fensteranordnungen erkennbar, sodass man annehmen muss, dass die ursprüngliche Stallwand aus Holz, bereits mit Ziegelsteinen gemauert ist.

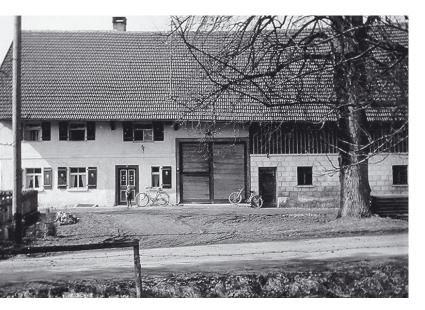
Abb. 3: Eine weitere Aufnahme aus dem 20. Jahrhundert zeigt uns ein modernisiertes Haus das kaum wieder zu erkennen ist. Diese "moderne" Umbauphase haben die meisten oberschwäbischen Bauernhäuser so durchgemacht. Das Dach und sein Dachtragwerk wurden erneuert und etwas flacher neu aufgebaut.

Dabei wurden die beiden Walme entfernt und durch ein Satteldach mit einem senkrechten Giebel vertauscht. Der neue Giebel wurde jetzt mit Ziegelsteinen aufgemauert und ebenfalls verputzt. In den meisten Fällen wurden die Giebel später mit Brettern verschalt. Beim Hof Miller wurde jetzt das gesamte Fachwerk wurde zugeputzt und im Wirtschaftsteil die obere Hälfte verbrettert. Die Stallwand bekam einen Quaderputz und über dem Erdgeschoss verläuft durchgehend eine aufgesetzte Wandkonsole.

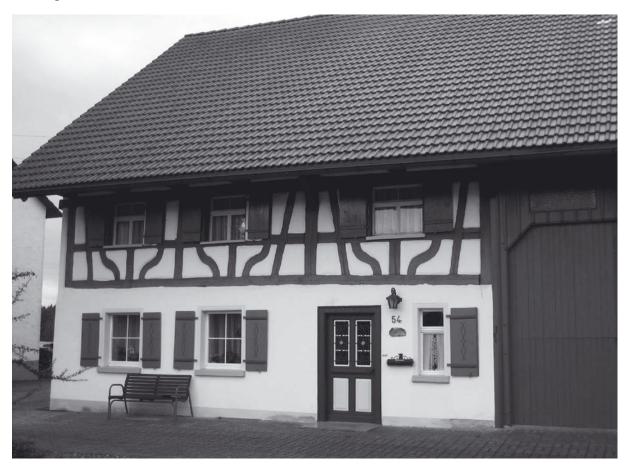
Abb.5: Die letzte Renovierung erfolgte nach der Auflösung des bisherigen Stalles und einer Vergrößerung des gesamten Wirtschaftbereichs.

Ganz anders verhält es sich beim Hof Motz in Alttann. Es ist ein Kleinbauernhof mitten im Dorf gelegen und genau wie der Hof Miller bereits in den Urkatastern von 1825 belegt. Er war ursprünglich etwas kürzer. Bei dem älteren Foto (Abb. 5) ist am Fachwerk nach dem Stall eine nicht ganz schlüssige und dünnere Fortsetzung erkennbar. Im Jahr 1900 war hier noch ein kleiner Schweinestall, der dann zu einem größeren Stallraum erweitert wurde. Bei dieser Gelegenheit wurde der Dachstuhl erneuert und verlängert. Der Giebel über dem Wohnteil, hinter dem sich ein einfaches, nicht ausgemauertes Fachwerk verbirgt, wurde verbrettert. Ob hier ursprünglich ein Walmdach vorhanden war, kann nur anhand einer wissenschaftlichen Bauaufnahme geklärt werden.

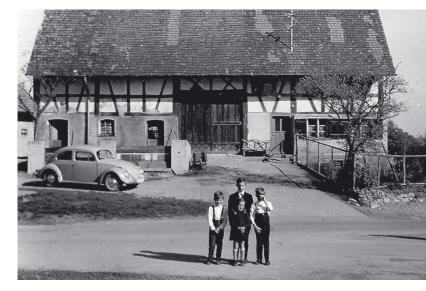
Abb.6: Die Anzahl der Gefache schwankt zwischen drei und sechs; man kann auf diesem historischen Bild die Einteilung der Gefache an der Längsseite des Hauses deutlich erkennen.

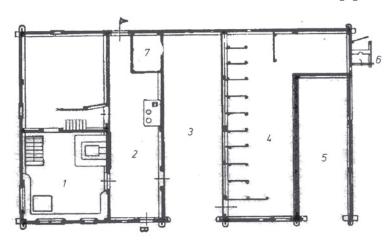
Abb. 7: Der Grundriss eines Altoberschwäbischen Bauernhauses, wie er sich bis in unsere Zeit erhalten hat; in der Abfolge von links nach rechts:

- 1: Das Wohngefach mit der rauchfreien Stube und dem Kachelofen. Dahinter liegen eine oder zwei Kammern. Über eine Treppe in der Stube gelangt man in die darüber liegende Schlafkammer; anschliessend folgen ein oder zwei weitere Kammern.
- 2: Bei den ältesten Häusern stand hier der offene Herd mit einer "Rauchkutte", durch den der Rauch in das Dachgeschoß abzog. Hier wurde das Heu, Stroh und die Frucht gelagert.
- 3: An einer Seite der 2-geschoßhohen Tenne befinden sich die Futterläden, durch die das Futter in den Stall gegeben wird.
- 4: Die Tiere stehen mit dem Kopf zu den Futterläden. Die Stalltüre liegt an der Längsseite des Hauses.
- 5: Konstruktiv angebunden folgt der abgeschleppte Schopf, der häufig über die hintere Längsseite hinaus vergrößert werden kann. An der Vorderseite ist er offen; in ihm werden Wagen und Ackergeräte untergebracht.

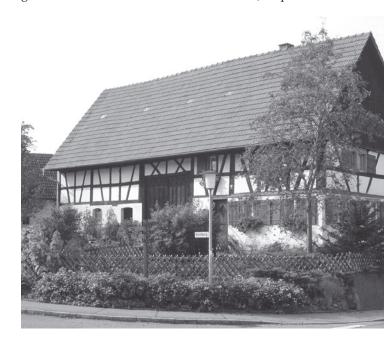
> Es sind aber nie beide Geschosse mit der Bohlenwand aufgeführt worden, sondern die Wände im Obergeschoss bestehen aus einem wandhohen, ausgesteiften Fachwerk. In dieses ein- oder zweiriegelige Fachwerk wird

ein Flechtwerk aus Holzstangen und Weidenruten eingespannt und mit Lehmwickeln, die mit Roggenstroh als Bindemittel vermischt wurden, verputzt.

Im Innenbereich wurden die Wände mit einem meist rautenförmigen Kratzmuster verziert. Später wurden die Gefache der Fachwerkwand mit Feldsteinen ausgemauert. Über diesem Hausgerüst folgt der Dachaufbau, der heute meist ein stuhlgestütztes Sparrendach mit Ziegeldeckung ist. Ursprünglich gab es zwei sehr bedeutsame Dachkonstruktionen, die beide eine über die ganze Hauslänge durchgehende Firstpfette hatten.

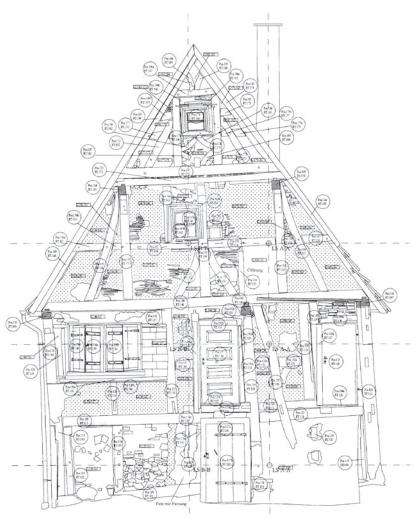
Abb.2: Verformungsgerechtes Aufmaß (Genauigkeitsstufe 3 mit Bauteilnummerierung)

Aufmaß im Maßstab 1:50. Exaktes, verformungs-

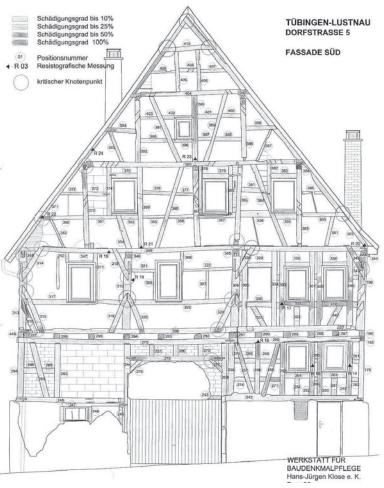
### SYSTEMSKIZZE SCHADENSKARTIERUNG HOLZBAUTEILE

Abb.3: Schadenskartierung: die Holzbauteile werden im Plan nach Grad ihrer Schädigung farbig dargestellt.

Bei der Erstellung von Schadenskartierungen an Holzbauteilen ist die Erfassung aller vorkommenden Schädigungen gefordert. Dabei werden nach erfolgter Positionierung aller Holzteile die auftretenden Schädigungen nach Schädigungsart und Schädigungsgrad tabellarisch erfasst. Die Untersuchungen erfolgen visuell, durch Abklopfen von Holzteilen und durch resistographische und endoskopische Untersuchungen. Die Schädigungen werden nach Schädigungsart und - grad in folgenden Kategorien unterteilt:

Schädigungsgrad:

- bis 10%: leichte Oberflächenschäden
- bis 25%: mittel
- bis 50 %: stark
- bis 100 %: Großflächige Zerstörung des Bauteils

Nach der tabellarischen Erfassung werden die Schadensbilder farbig in bestehende Pläne eingetragen.

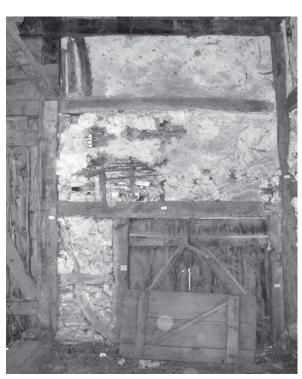
Abb.4: Numerierung der Bauteile: Sämtliche Bauteile werden numeriert und unter Angabe des Geschosses, des Raumes, der Wandfläche, der Himmelsrichtung und der Lage der Nummer auf dem Bauteil tabellarisch erfasst
